# Strandbad Pressbaum – Ein Zustandsbericht

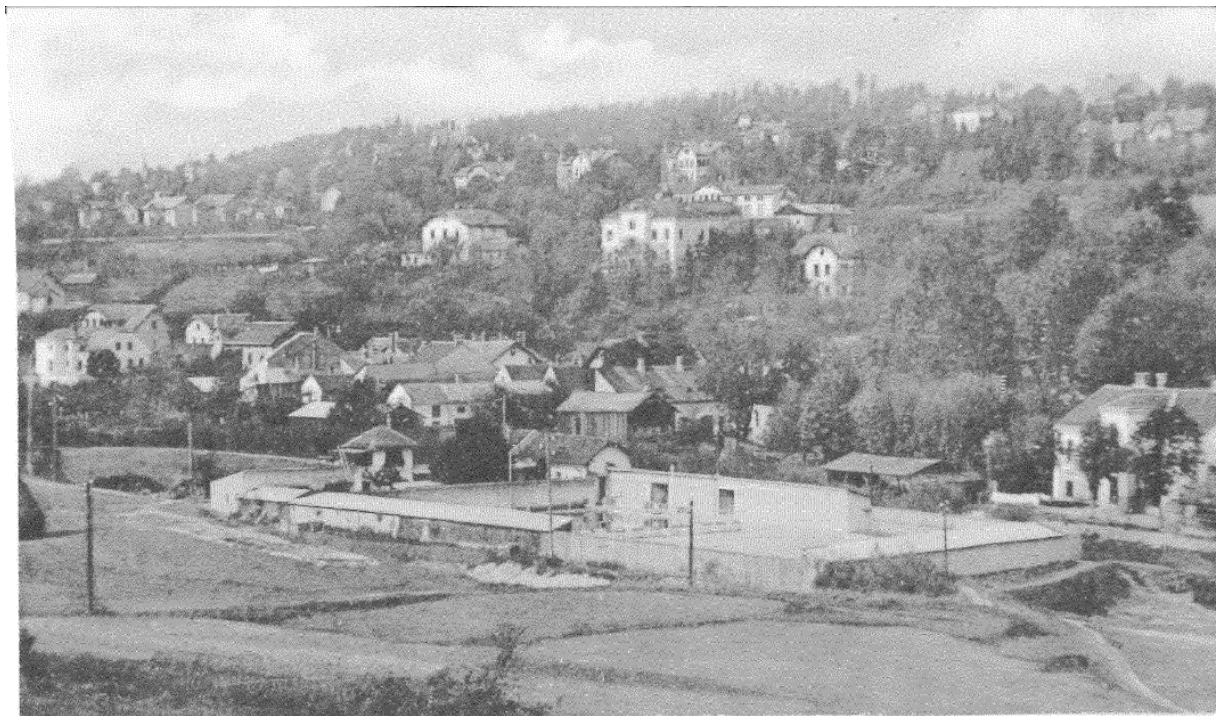
Postkarte aus 1918:

*Tullnerbach, Bad mit Turnplatz.*
