# Strandbad Pressbaum – Ein Zustandsbericht

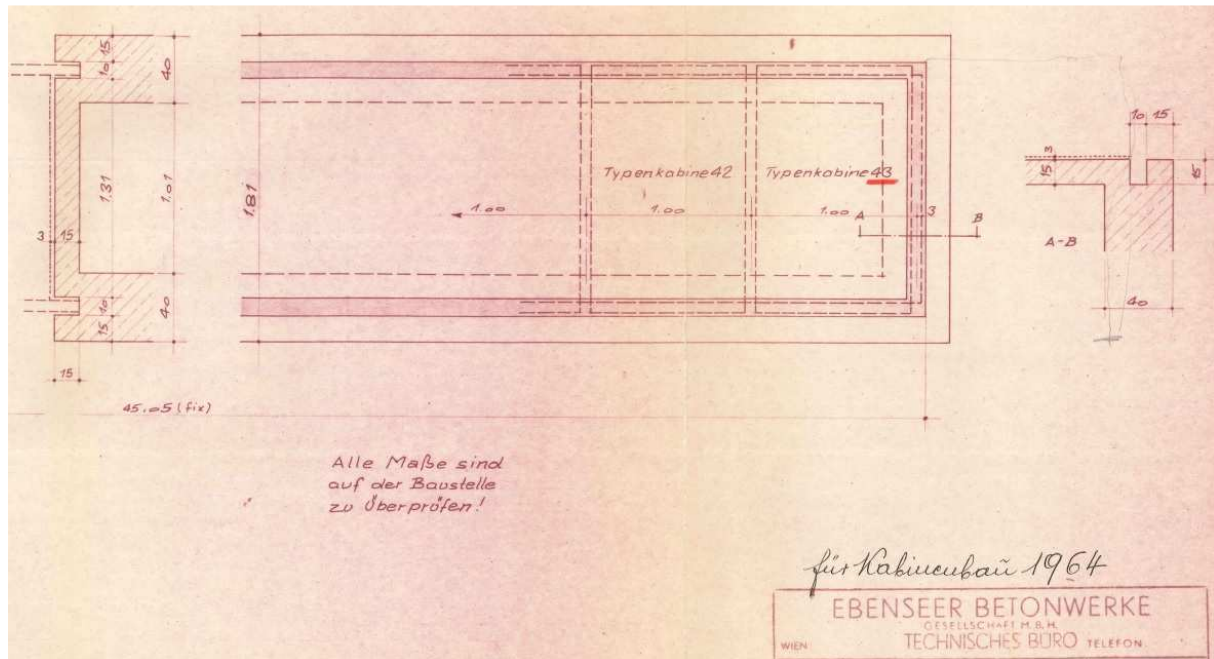
Der erste größere Umbau erfolgte 1963. Nach der Demolierung der 1893 errichteten Wannensäler und der Holzkabinen wurde eine neue sanitäre Anlage, ein neuer Eingang, zwei Umkleieräume mit 154 Kästchen und 70 Kabinen in Ebenseer-Fertigteilbauweise errichtet. Bis 1965 erhöhte sich die Anzahl der Kabinen auf 118.
